Ufficio del GIP presso il Tribunale di Grosseto
PROCEDIMENTO PENALE 12/285 RGNR 12/117 RGGIP

Oggetto: Naufragio della nave Costa Concordia
Avvenimento del 13 Gennaio 2012

**RELAZIONE TECNICA DEI CONSULENTI NOMINATI
DAL GIP DEL TRIBUNALE DI GROSSETO**

Grosseto, 11 Settembre 2012

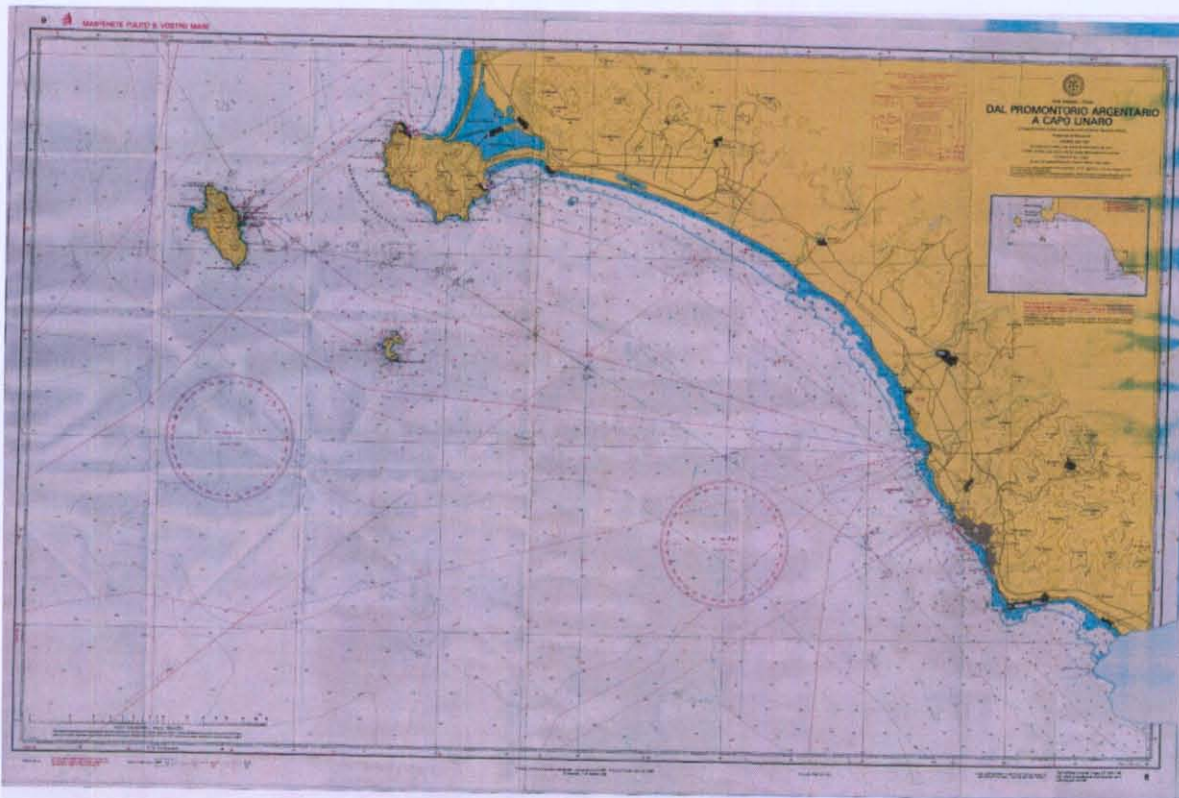
Figura 5 – Carta Nautica recuperata a bordo

Lo stralcio della carta nautica recuperata a bordo della nave riporta la rotta pianificata ed i punti nave GPS.

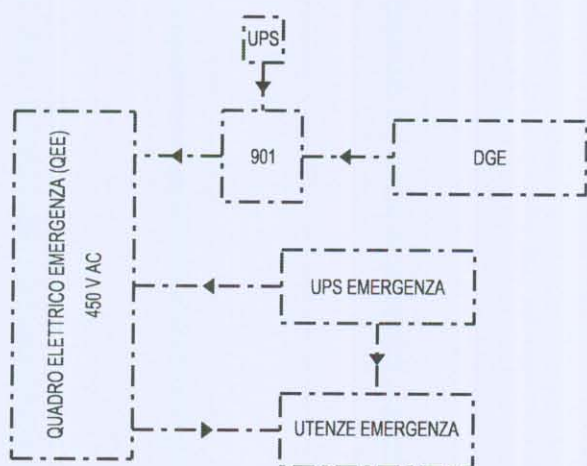
Figura 12

Il QEP non può aver trasmesso il corto circuito al QEE perché: anche se le traverse inferiori fossero rimaste chiuse per non aver "sentito" il corto circuito, questo può essere arrivato solo fino alle traverse superiori che si sono aperte entrambe preservando il QEE perché diversamente non si sarebbe verificato l'avvio del DGE che riceve tale input solo se le traverse sono aperte. Dato che il personale di bordo ha dovuto agire manualmente sull'interruttore 901 si presume l'assenza di alimentazione da parte dell'UPS dedicata (danno imprevedibile). Una volta risolto l'inconveniente dell'interruttore inserendo un cacciavite nel quadro (come riportato nel SIT del 02/04/2012 del primo elettricista MUSCAS), si è anche rilevato dalle spie dedicate un problema di "surriscaldamento", che ha causato il continuo spegnimento del DGE.

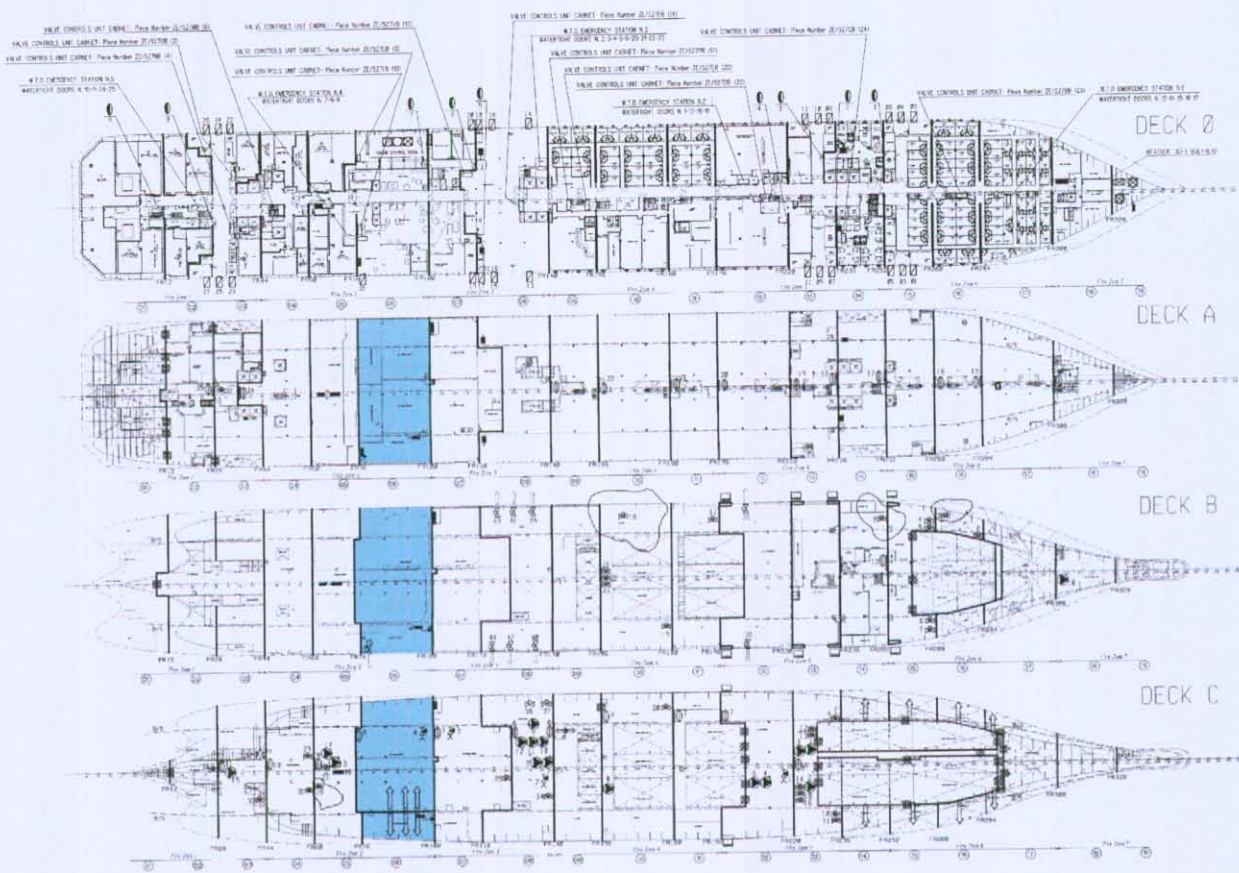
Figura 14 – Allagamento DD.GG. 4-5-6

⁴⁴ Il quadro elettrico principale è ubicato al ponte A del compartimento stagno nr.6 corrispondente ai DD.GG. 4-5-6. Sopra al ponte A, si trova il ponte zero. Quindi, dal basso verso l’alto: DOUBLE BOTTOM – DECK C – DECK B – DECK A – DECK ZERO; risulta che il compartimento 6 è tutto allagato dal DECK C al DECK zero.

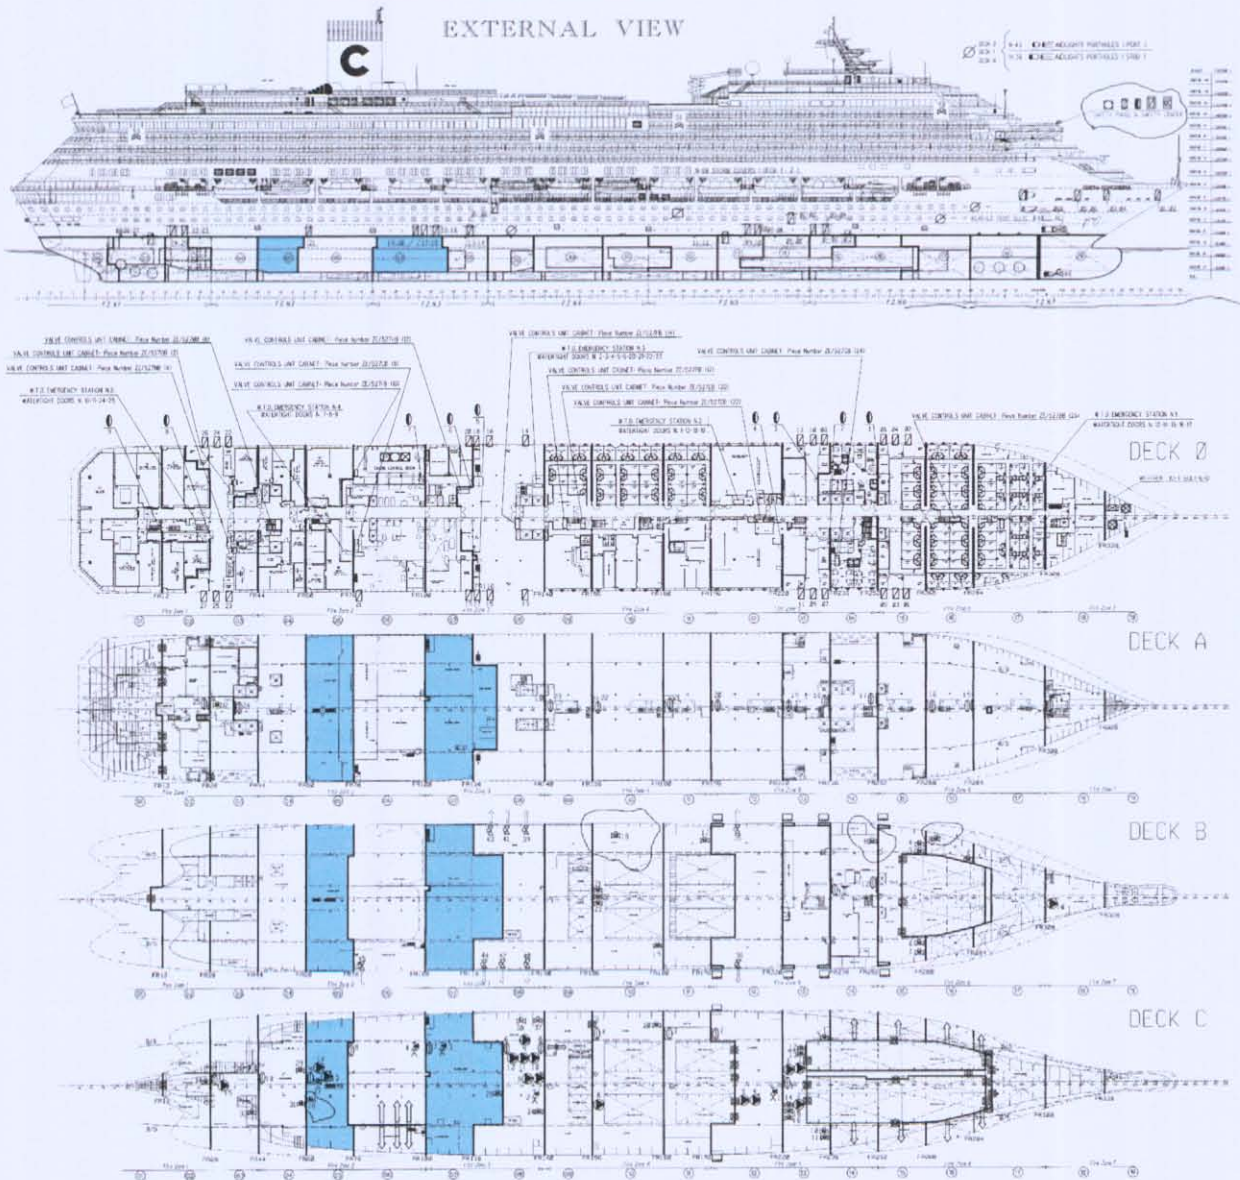
Figura 16 – Allagamento locali PEM e DD.GG. 1-2-3

Alle **22:00:40**, 2 minuti dopo le informazioni sulle pompe allagate, IACCARINO, che stava effettuando un controllo dei locali, riferisce informazioni sui compartimenti: - **“locali PEM e DG 1,2 e 3 allagati”**; Quindi **2 compartimenti allagati**.

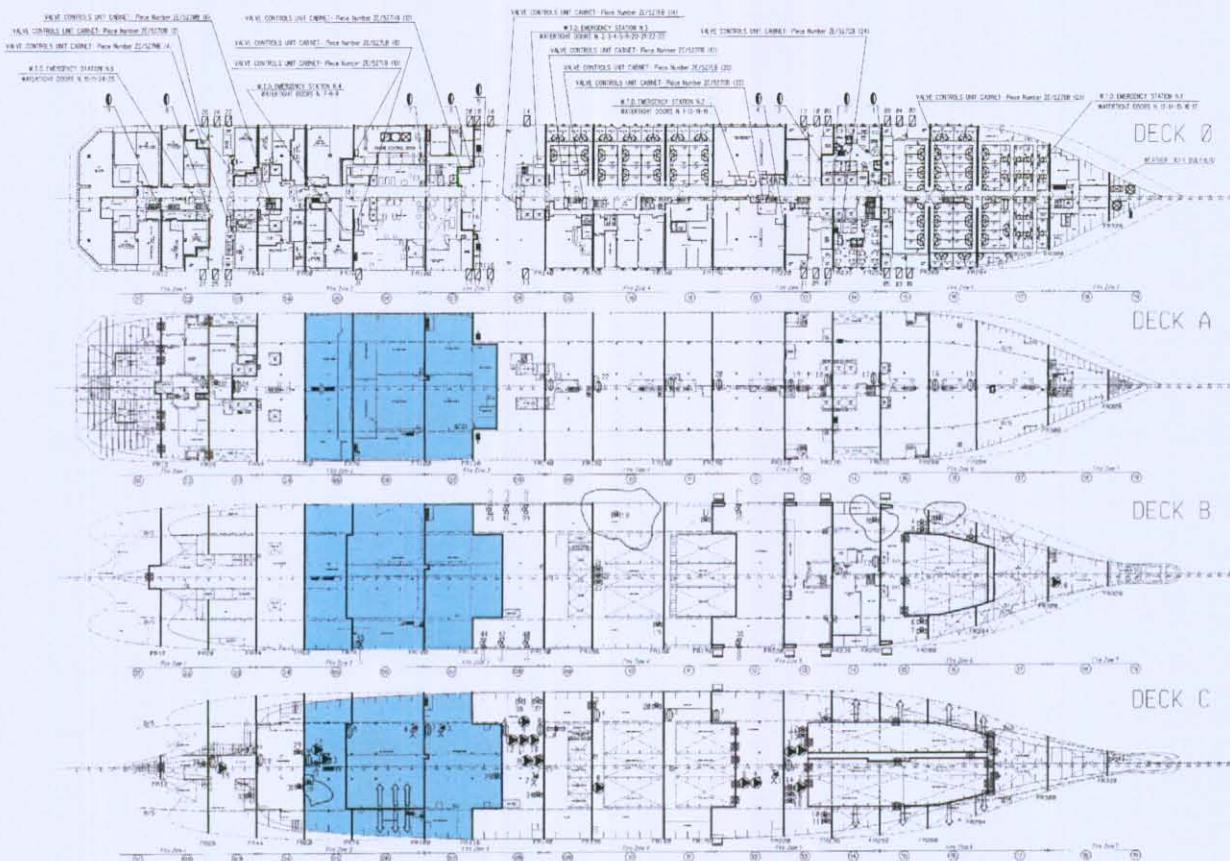
Figura 18 – Allagamento locali PEM e DD.GG. 1-2-3 e DD.GG. 4-5-6

⁴⁶ PILON alle 21:51:50 aveva riferito di avere il QE principale allagato, quindi CS6 allagato fino al ponte A compreso.

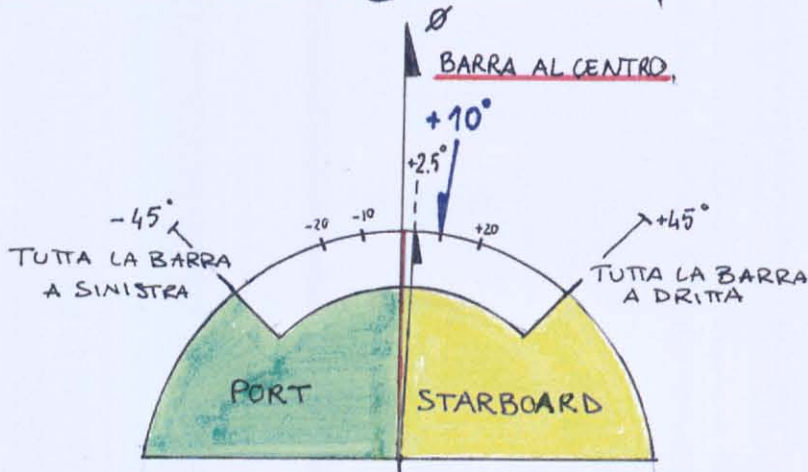
- 10° GRADI DI BARRA ORDINATI
- 2.5° GRADI DI BARRA IMPOSTATI DAL TIMONIERE AL MOMENTO DELL'ORDINE
- 0.5° GRADI DI BARRA EFFETTIVAMENTE OTTENUTI

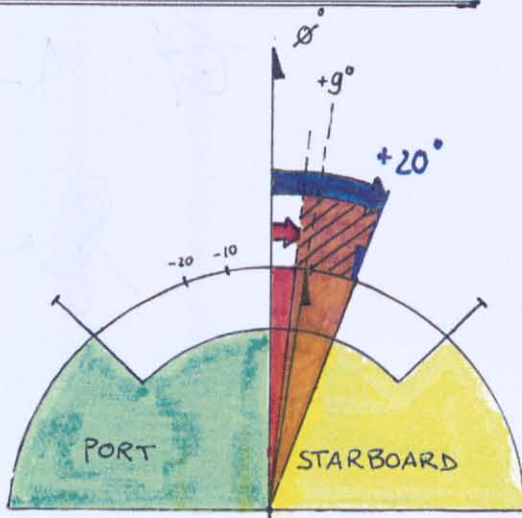
- 20° GRADI DI BARRA ORDINATI
- 9° GRADI DI BARRA IMPOSTATI DAL TIMONIERE AL MOMENTO DELL'ORDINE
- 6.7° GRADI DI BARRA EFFETTIVAMENTE OTTENUTI

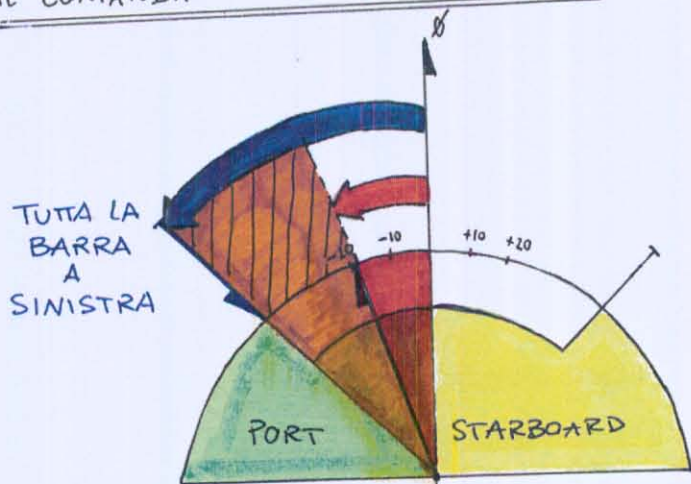
- ➔ -45° GRADI DI BARRA ORDINATI
- ➔ -20° GRADI DI BARRA IMPOSTATI DAL TIMONIERE AL MOMENTO DELL'ORDINE
- 20° GRADI DI BARRA EFFETTIVAMENTE OTTENUTI

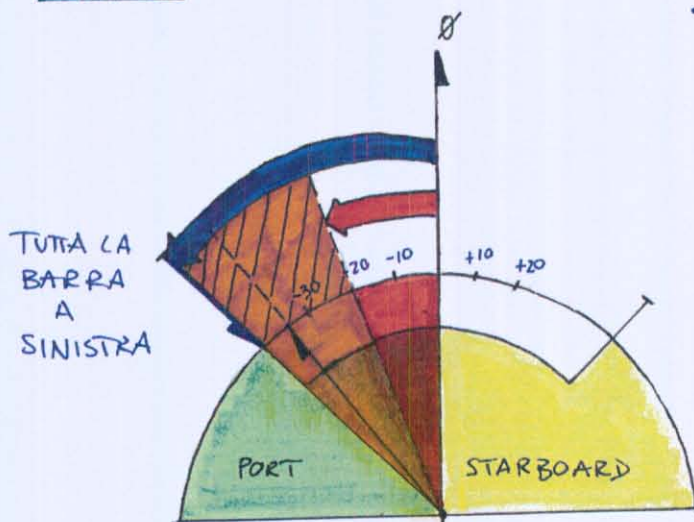
IMPATTO

- ➔ -45° GRADI DI BARRA ORDINATI
- ➔ ≈ 35° GRADI DI BARRA IMPOSTATI DAL TIMONIERE AL MOMENTO DELL'ORDINE
- 20° GRADI DI BARRA EFFETTIVAMENTE OTTENUTI

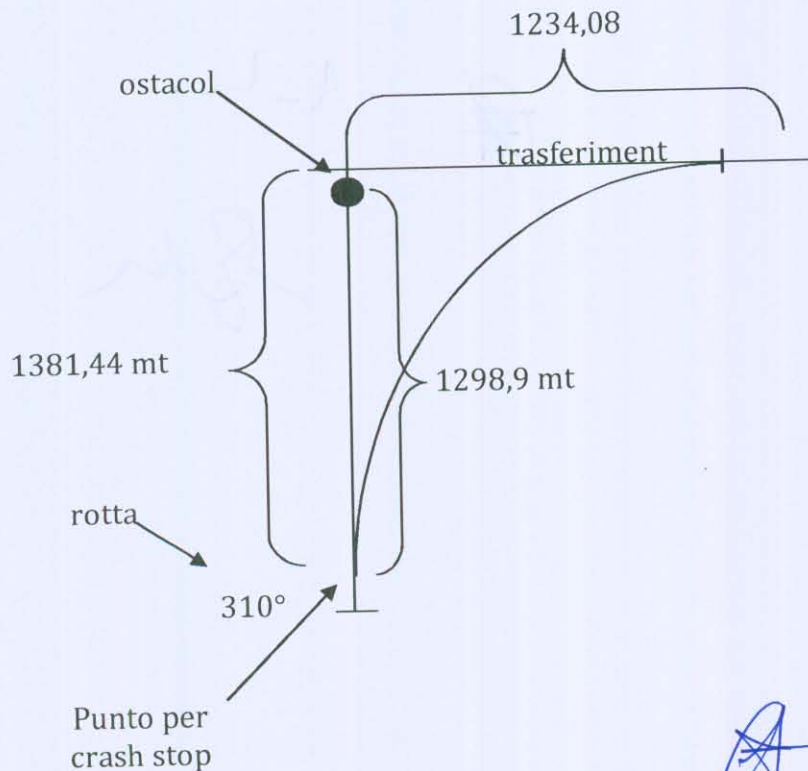
Dall'esame della tabella si nota che alla distanza di arresto relativa a una velocità di 16 nodi (1298,9 m) tale manovra avrebbe potuto essere agevolmente sostituita da un'accostata già con un angolo di barra di soli 5° per evitare con facilità l'impatto, ciò è evidente dal disegno che segue
