Ufficio del GIP presso il Tribunale di Grosseto
PROCEDIMENTO PENALE 12/285 RGNR 12/117 RGGIP

Oggetto: Naufragio della nave Costa Concordia
Avvenimento del 13 Gennaio 2012

**RELAZIONE TECNICA DEI CONSULENTI NOMINATI
DAL GIP DEL TRIBUNALE DI GROSSETO**

Grosseto, 11 Settembre 2012

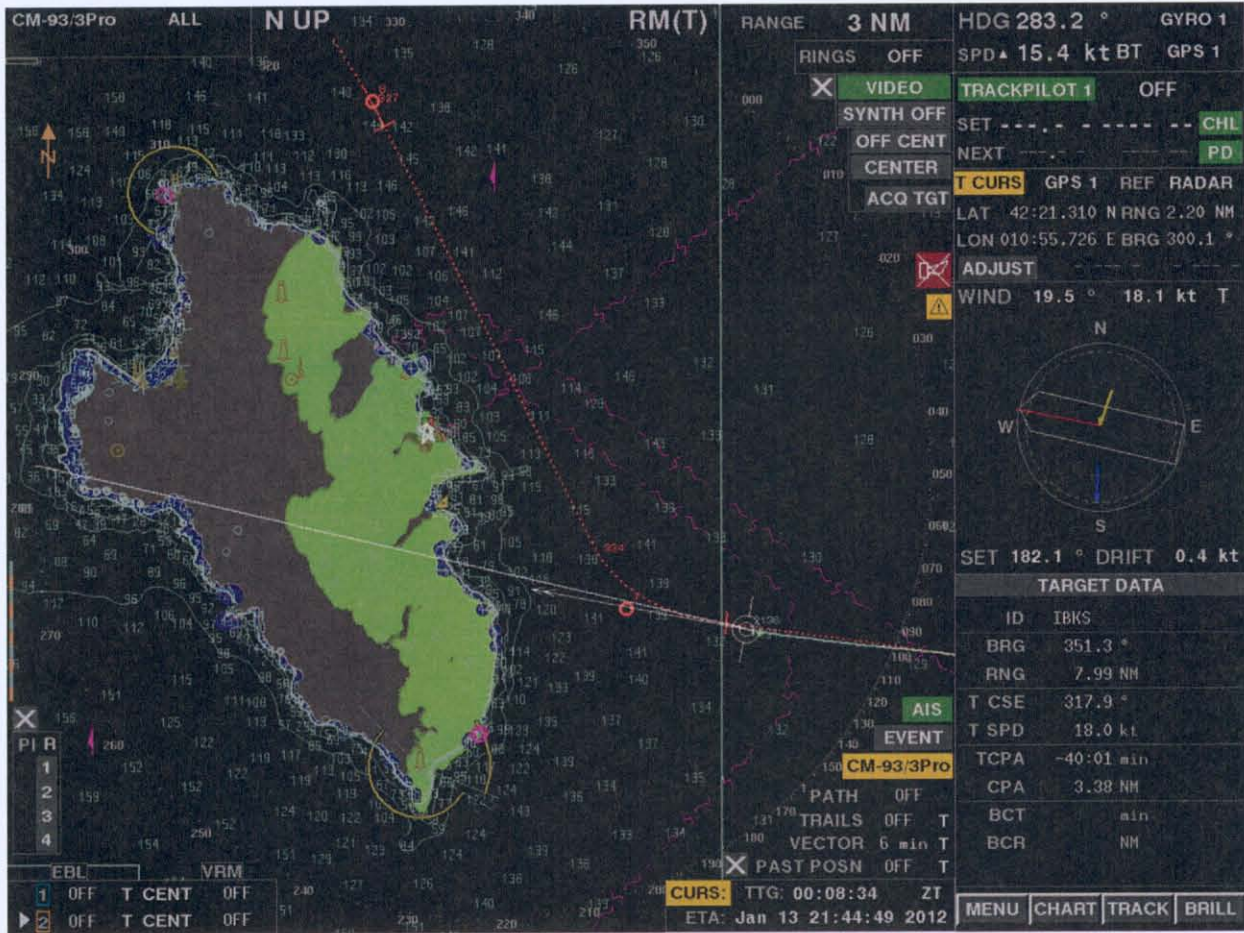
Figura 8 – Schermata “radar consolle 1” delle ore 21:36:15

alle ore 21:36:10 AMBROSIO ordina 290 e il timoniere conferma. Dalla schermata radar riportata in Figura 8 risulta che **in questo momento la nave è ancora in traiettoria per raggiungere la nuova rotta di 334°**;

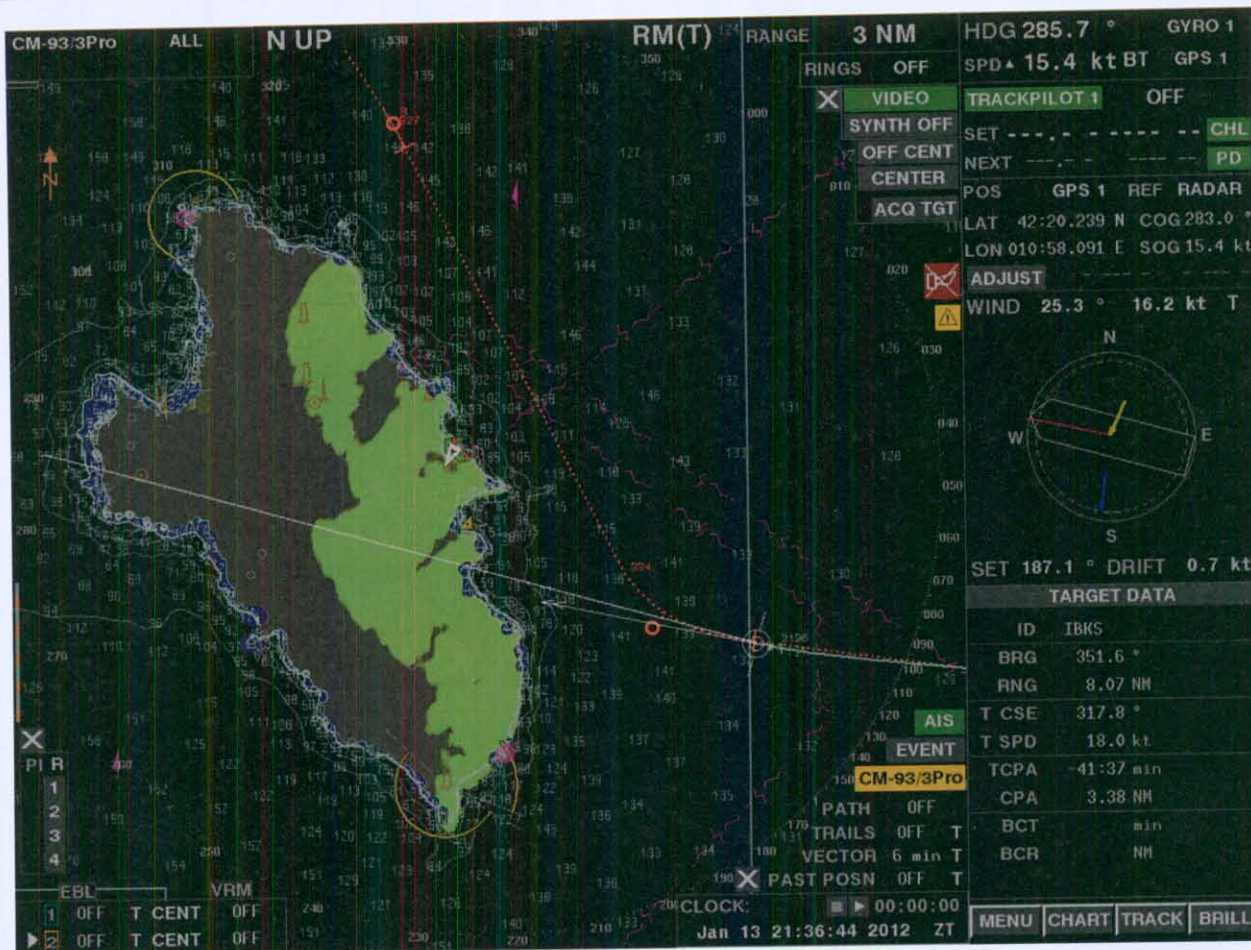
Figura 9 – Schermata “radar consolle 1” delle ore 21:36:45

alle ore 21:36:49 la nave è sul punto consigliato dal sistema *trackpilot* (interfacciato ad ECDIS) per impostare l'accostata per 334°(Figura 9)

Da quanto sopra, si può concludere che AMBROSIO, responsabile della guardia in plancia, alle ore 21:36:49 non prosegue nella manovra necessaria per tenersi sulla traiettoria suggerita dal sistema automatico per raggiungere la rotta 334° e mantiene la rotta 290 fino alle ore 21:39:17 (momento della assunzione di comando da parte di SCHETTINO).

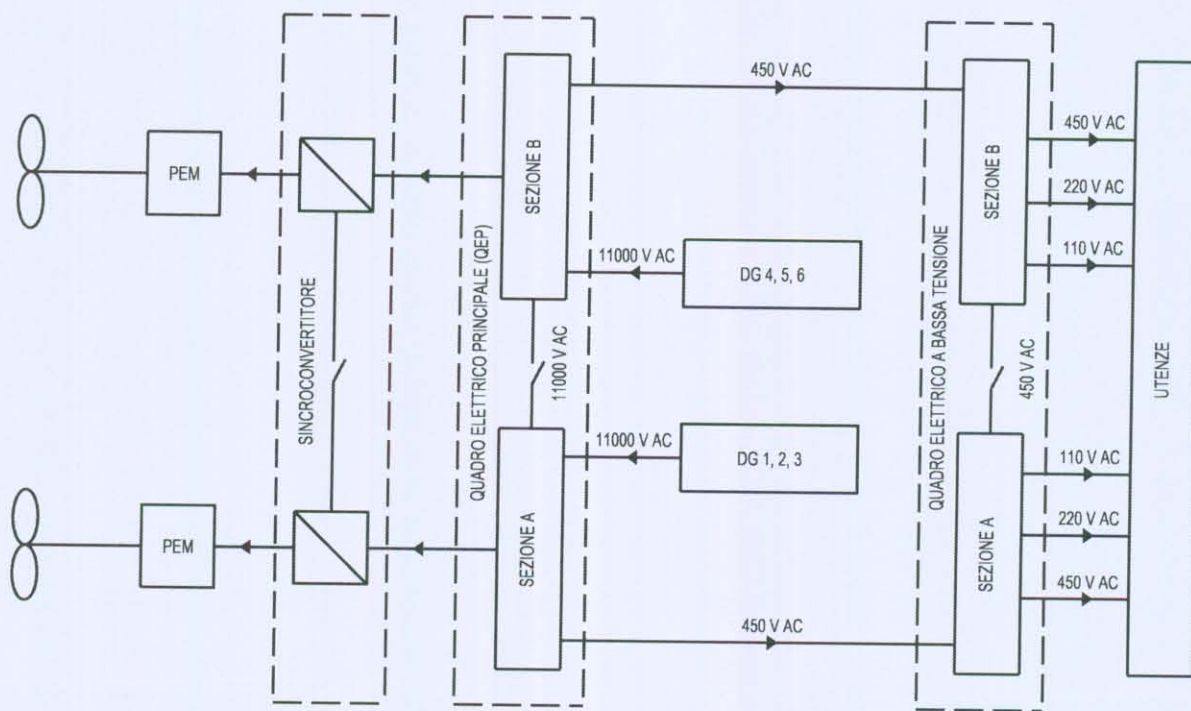
Figura 10

Nella figura 10 è riprodotto lo schema funzionale del sistema principale di generazione e distribuzione della corrente elettrica (schema che non deve intendersi come una rappresentazione topografica dello stesso).

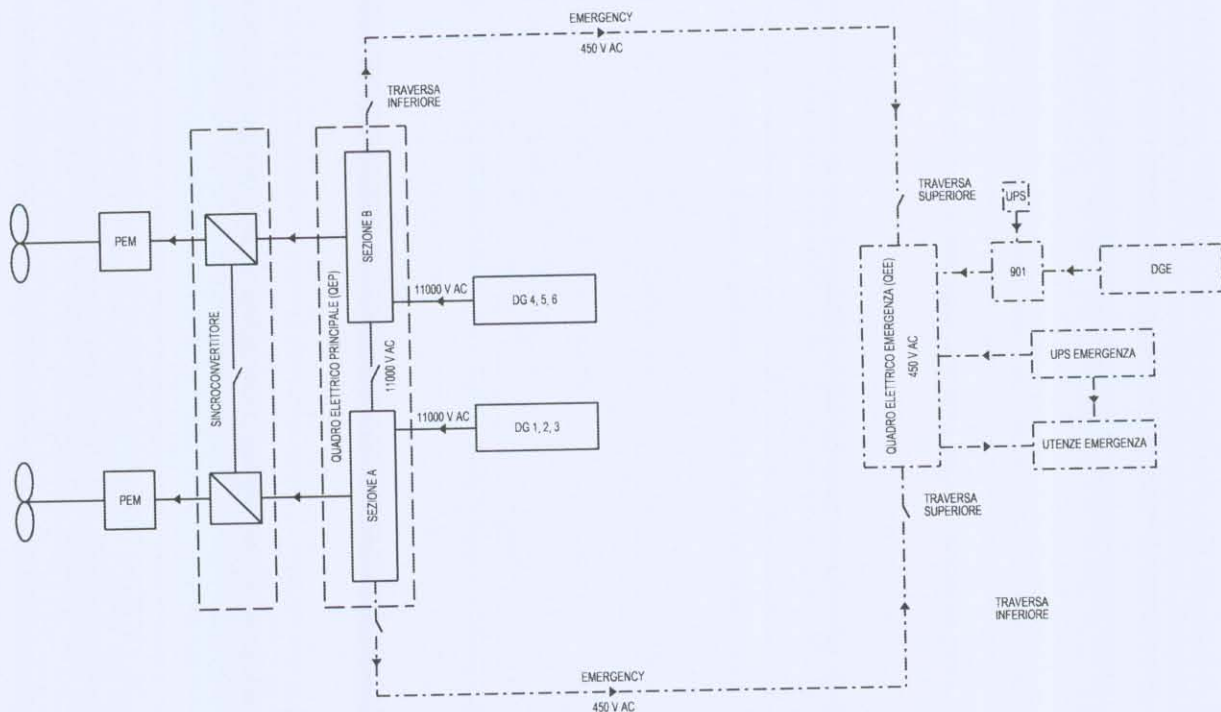
Figura 11

La figura di seguito riportata rappresenta uno schema funzionale del collegamento tra QEP e QEE.

Se si verifica sovracorrente/cortocircuito a una delle due sezioni, l'altra subentra assicurando il collegamento al QEE per non fare avviare il DGE. Invece, in caso di avaria che compromette irreversibilmente il funzionamento del QEP (sezione 1 e 2) gl'interruttori di collegamento con il QEE si sganciano (trippano) entrambi e aprono il collegamento tra QEP e QEE interrompendo totalmente il passaggio di corrente fra due quadri per evitare il propagarsi del cortocircuito al QEE.

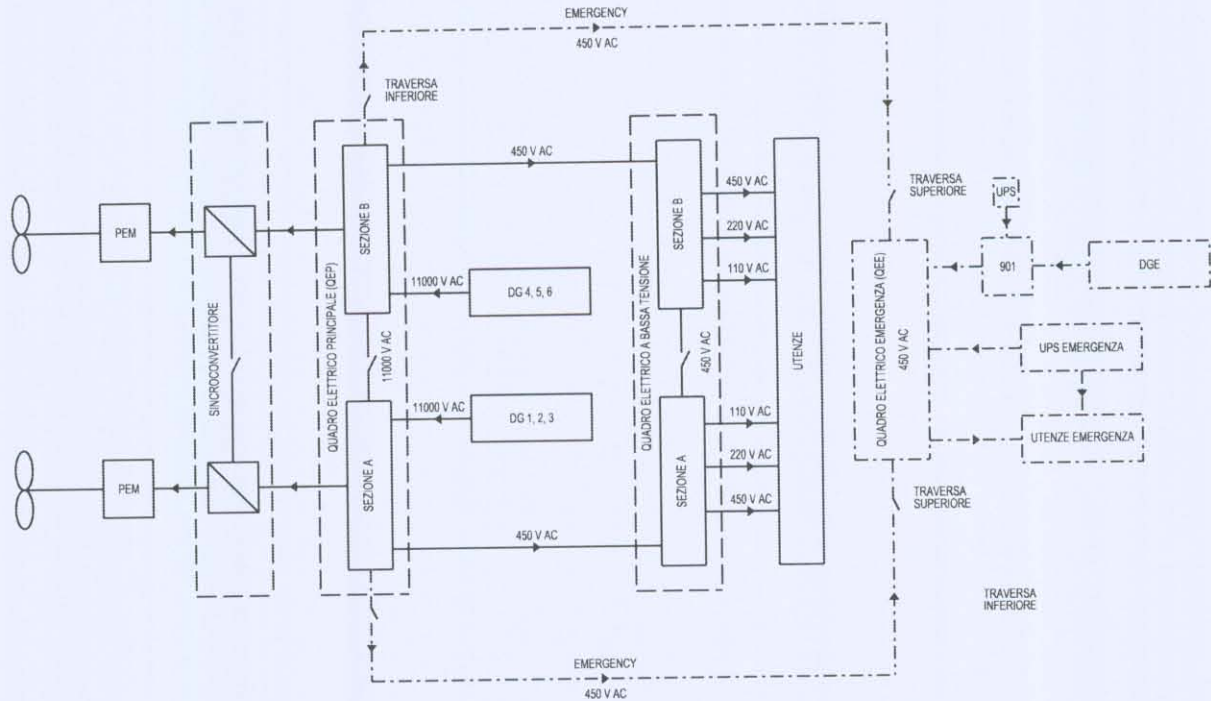
Figura 13

La figura 13 fornisce una rappresentazione funzionale e globale dello schema elettrico della nave.

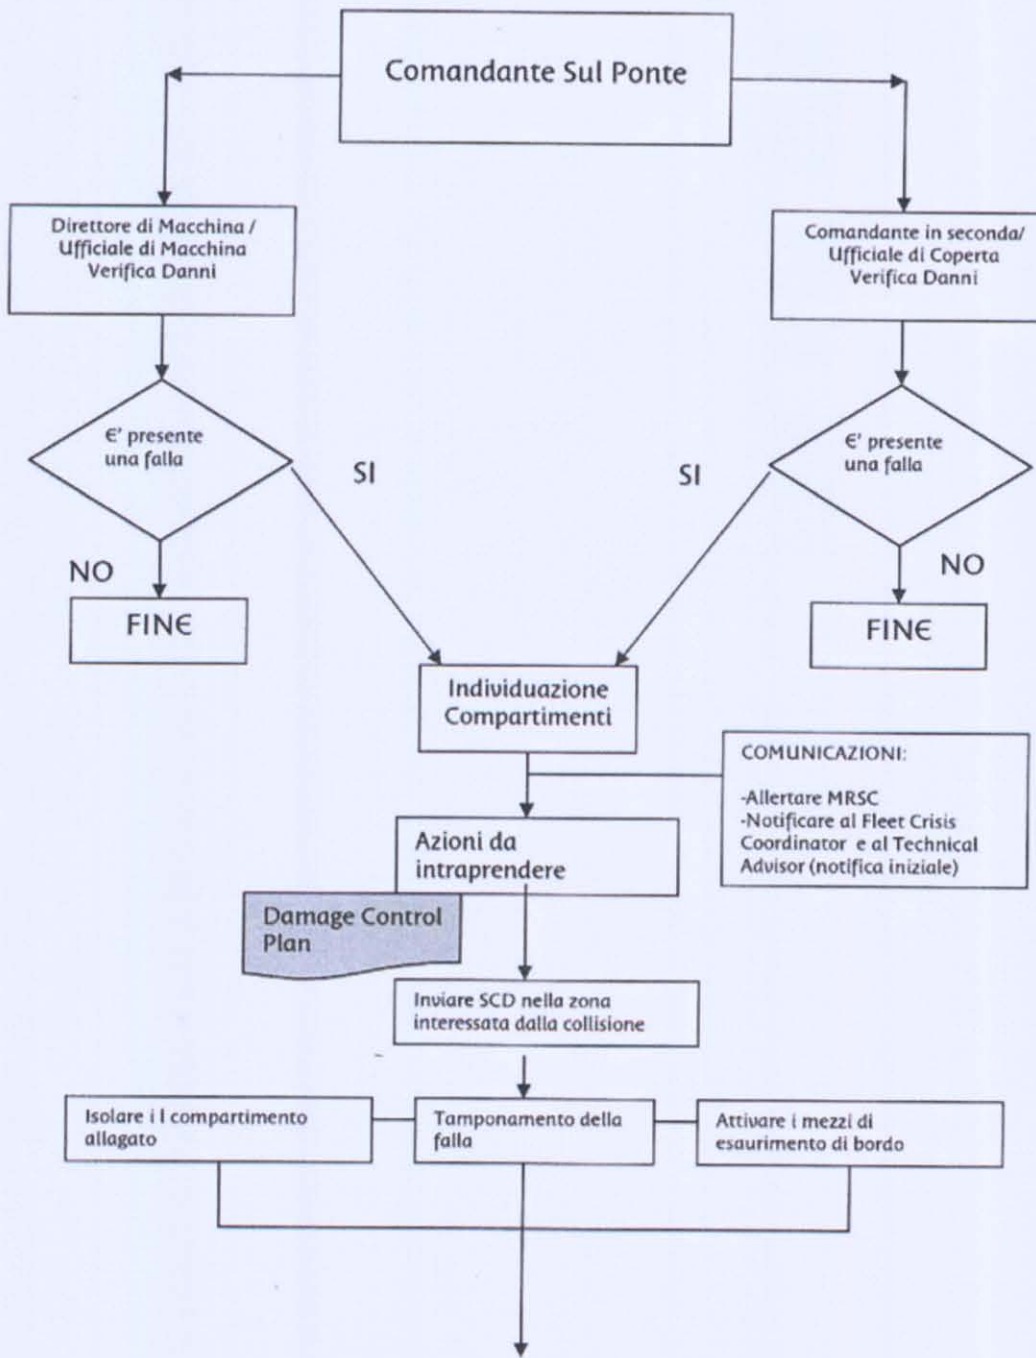
Figura 15

4.1 COLLISIONE - FALLA

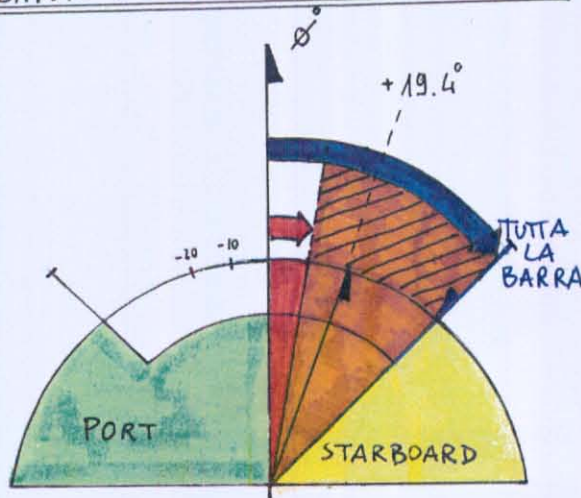
IL COMANDANTE ORDINA HARD STARBOARD

→ HARD STARBOARD
GRADI DI BARRA ORDINATI

→ 19,4° GRADI DI BARRA
IMPOSTATI DAL TIMONIERE
AL MOMENTO DELL'ORDINE

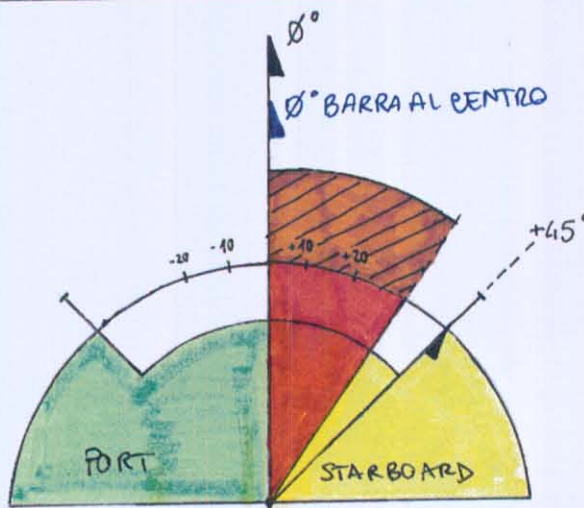
IL COMANDANTE ORDINA MIDSHIP

→ BARRA AL CENTRO
GRADI DI BARRA ORDINATI

→ 45° TUTTA LA BARRA
GRADI DI BARRA
IMPOSTATI DAL TIMONIERE
AL MOMENTO DELL'ORDINE

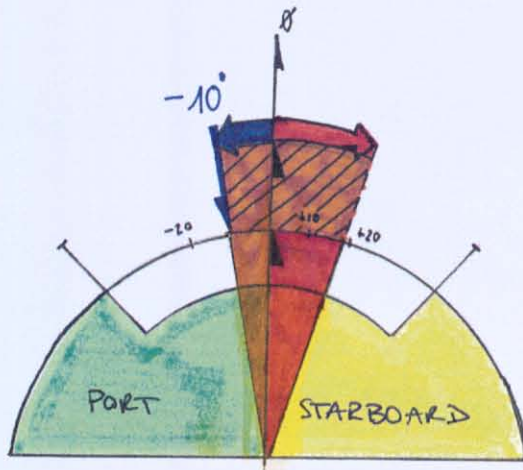
IL COMANDANTE ORDINA PORT 10°

➔ -10° GRADI DI BARRA ORDINATI

➔ ≈ BARRA AL CENTRO GRADI DI BARRA IMPOSTATI DALTIMONIERE AL MOMENTO DELL'ORDINE

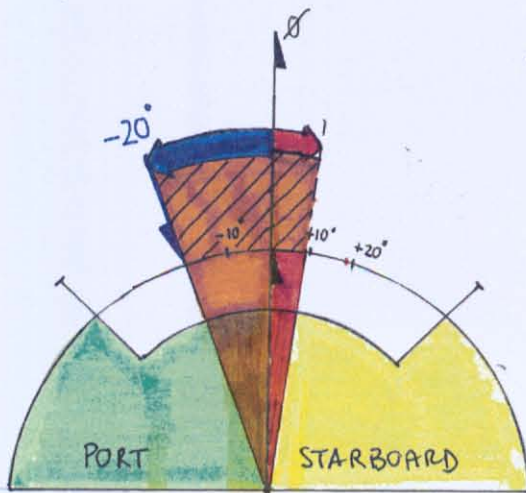
IL COMANDANTE ORDINA PORT 20°

➔ -20° GRADI DI BARRA ORDINATI

➔ BARRA AL CENTRO GRADI DI BARRA IMPOSTATI DALTIMONIERE AL MOMENTO DELL'ORDINE

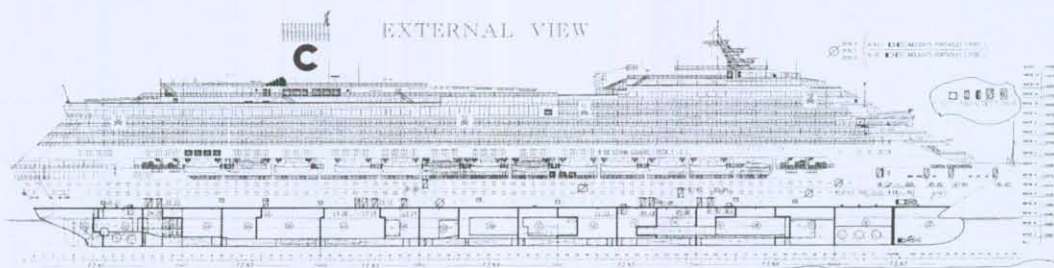
Figura 28

La nave era suddivisa in 19 compartimenti stagni mediante 18 paratie stagne trasversali principali. La posizione di dette paratie è rappresentata nella figura 28 sottostante, mentre nella tabella a seguire è riportata la numerazione dei compartimenti assieme alle paratie trasversali che

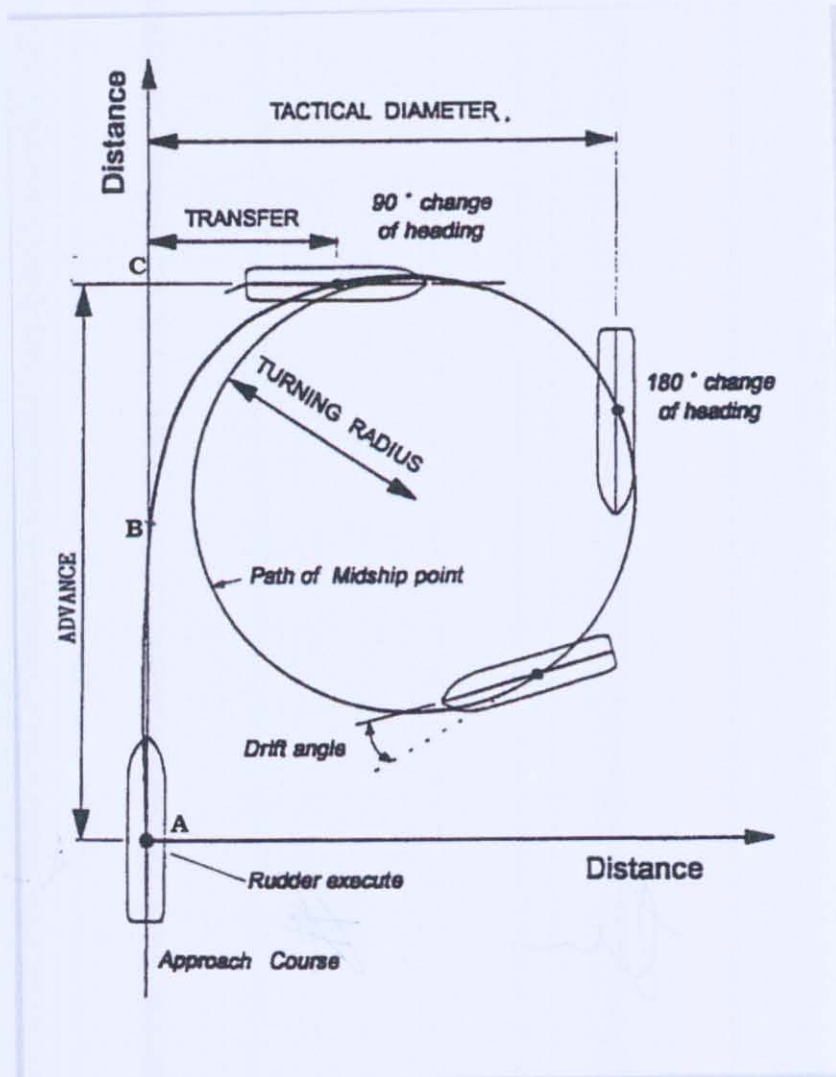
Figura 30

⁷⁷AVANZO (segmento A-C in figura): distanza che la nave percorrerebbe sulla rotta iniziale, misurata dal punto in cui viene messo timone (punto A in figura) fino a quello in cui accosta di 90° rispetto alla rotta iniziale (punto C in figura).

Occorre puntualizzare che il metodo empirico a cui si ricorre è riferito a dati statistici che considerano navi con un solo timone (tipiche del periodo in cui gli studi sono stati fatti). Pertanto, per una nave a due eliche e con due timoni nel flusso delle stesse (come è per Costa Concordia), il circolo di evoluzione ha un raggio più piccolo, e quindi l'AVANZO è minore.

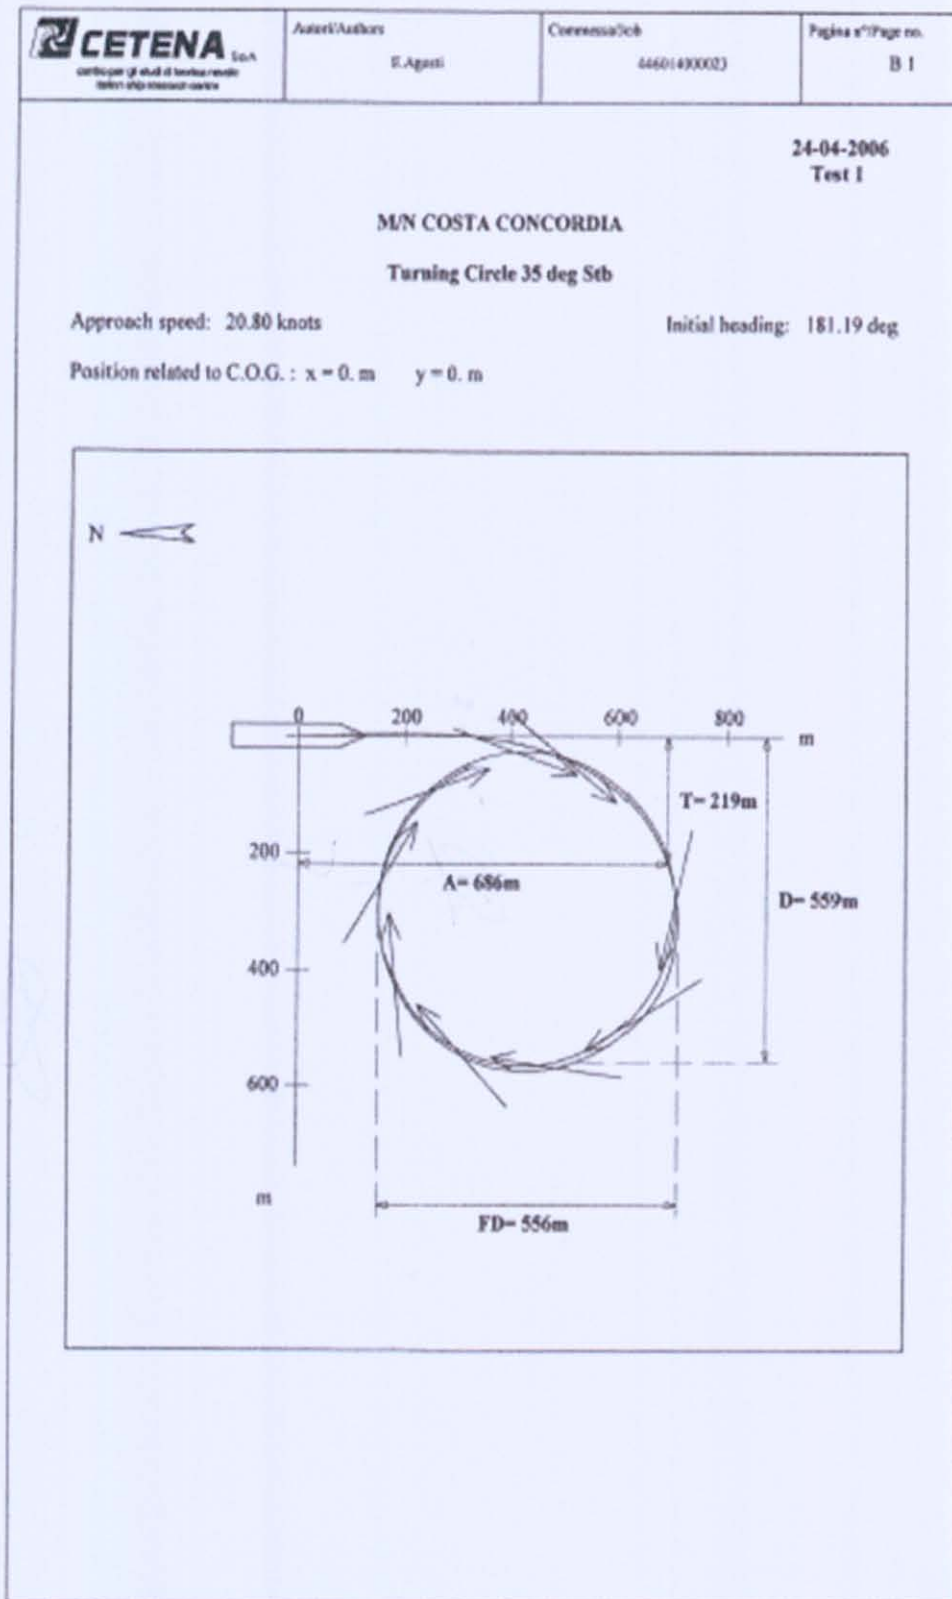
Figura 31

Alle pagina B1 (allegata al presente quesito) viene rappresentata graficamente l'accostata e definito il parametro “AVANZO” pari a 686 mt; alla pagina B3 (allegata al presente quesito) vengono evidenziati i dati relativi al momento in cui la nave si discosta dalla rotta iniziale (corrispondente a 30 secondi dopo l'input dell'angolo di barra a 35°), ciò avviene dopo 314,28 mt dall'inizio dell'accostata⁸¹.

Dai valori appena individuati si può desumere che la distanza limite richiesta dal quesito, in tali condizioni non rispondenti alla situazione-Concordia in esame, sarebbe meno della metà del valore dell'“AVANZO”.

⁸¹ Nella colonna *C.O.G. Coord* (coordinate del centro di gravità della nave), *Y* indica lo scostamento dalla rotta iniziale dovuto all'azione del timone. In corrispondenza della riga identificata dai 30" dall'inizio dell'accostata (prima colonna - *Time*), si legge un valore di *Y* di 0,59 metri che costituisce l'ultimo valore positivo di *Y*. Considerando che i valori positivi di *Y* corrispondono a una posizione del centro di gravità della nave a sinistra della rotta iniziale (i tre valori positivi - 2,35/3,83/0,59 - corrispondono all' "accostata di saluto" richiamata alla nota nr.4 nella pagina precedente) e che i valori negativi corrispondono a posizioni del centro di gravità a destra della rotta iniziale (nella direzione dell'accostata), si evince che il punto in cui la nave comincia a discostarsi dalla rotta iniziale si verifica subito dopo i 30 secondi dall'inizio dell'azione del timone.

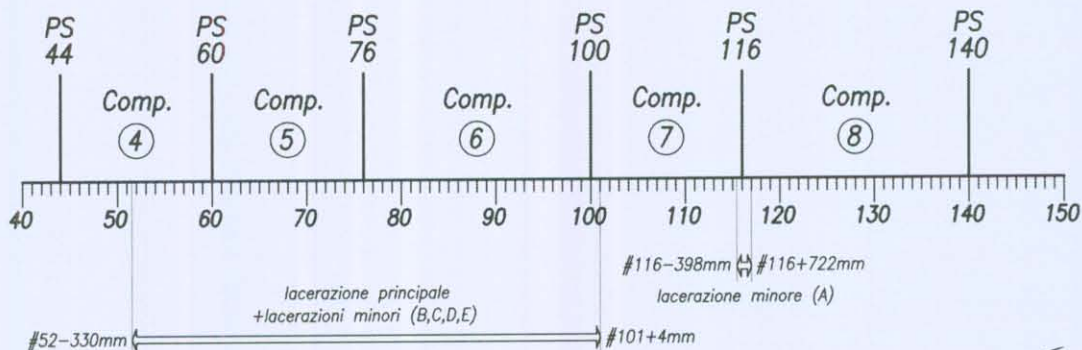
Figura 33

Oltre allo squarcio principale appena descritto sono state rilevate anche ulteriori cinque lacerazioni minori, di cui quattro (individuate nella richiamata relazione con le lettere B, C, D, E) nell'ambito dell'estensione dello squarcio principale ed una (individuata con la lettera A) a proravia dello stesso. Da rilevare, in particolare, le caratteristiche di quest'ultima lacerazione: essa si estende prevalentemente in direzione prora-poppa per una lunghezza di circa 112 cm e un'altezza di circa 5 cm, ed è collocata a cavallo della paratia stagna all'ordinata 116 (iniziando da 722 mm a proravia di detta ordinata 116 e finendo a 398 mm a poppavia della stessa). Va sottolineato pertanto che a causa di questa pur relativamente modesta lacerazione si è prodotta una via d'acqua che ha interessato anche il compartimento stagno n. 8.

Nel complesso quindi, tenuto conto della lacerazione principale e della lacerazione minore qui sopra richiamata, i compartimenti soggetti ad allagamento sin dal momento dell'impatto appaiono essere in totale cinque: i compartimenti n. 4, 5, 6, 7 e 8, ossia dalla paratia stagna all'ordinata 44 alla paratia stagna all'ordinata 140, per una lunghezza totale di 69.6 m.

Quanto ora detto, con riferimento esclusivo alle lacerazioni, è sintetizzato schematicamente nella figura n. 33 qui di seguito riportata.

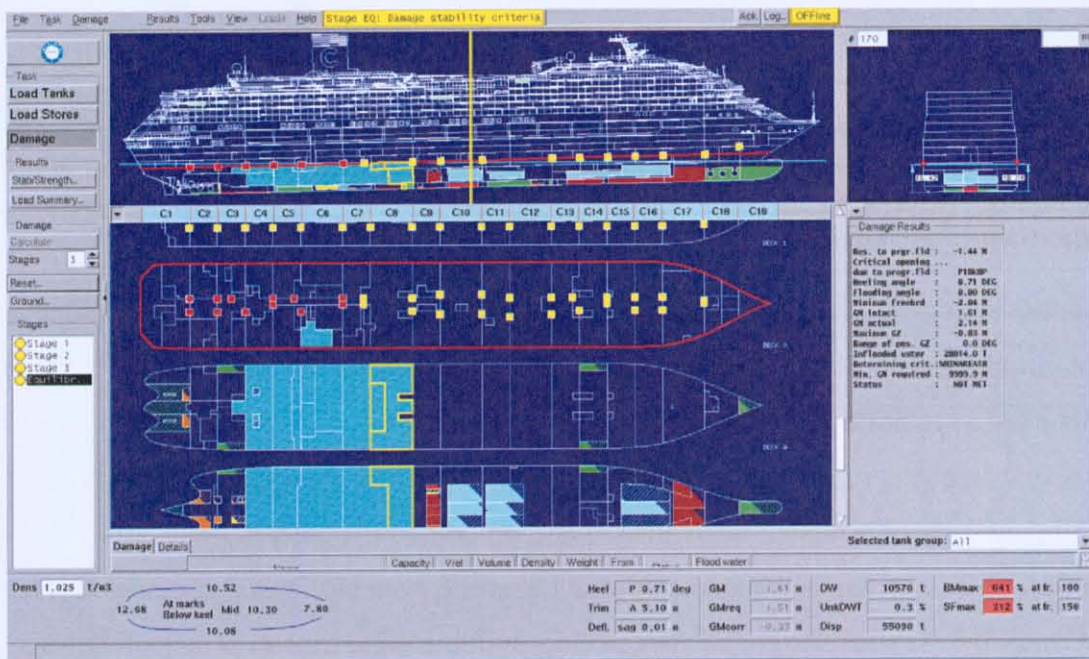
Figura 34

Ora si possono aggiungere alcune considerazioni riguardanti le conseguenze sulla stabilità e galleggiabilità della nave a seguito degli allagamenti prodottisi. L'ampiezza della falla ha portato all'allagamento di cinque compartimenti contigui. La nave è stata progettata, conformemente alla Regola SOLAS II-1/8, per resistere all'allagamento di due compartimenti principali contigui. È evidente dunque che il danno prodottosi ha ben ecceduto i limiti di progettazione antifalla della nave, conseguentemente la galleggiabilità e la stabilità ne sono state gravemente e irreparabilmente compromesse. Le simulazioni effettuate attraverso il software NAPA-On Board installato a bordo della Costa Concordia hanno messo in chiara evidenza quanto ora detto: si riporta nella prima delle figure che seguono la schermata relativa all'allagamento completo dei cinque compartimenti nr. 4, 5, 6, 7, 8. Si può notare che in questa situazione il ponte delle paratie (ponte 0) è parzialmente immerso a poppa, con il che si vengono ad avere ben 12 vie d'acqua aperte sullo stesso (flooding point segnati con pallini rossi). Nella stessa condizione sulla parte di ponte delle paratie non ancora sott'acqua vi sono altre 22 potenziali vie d'acqua aperte (pallini gialli). Pertanto il progredire dell'allagamento attraverso le richiamate vie d'acqua avrebbe portato all'affondamento della nave. Per quanto concerne la stabilità la simulazione condotta dimostra che, nella condizione di falla considerata, non è più soddisfatto alcuno dei criteri fondamentali.

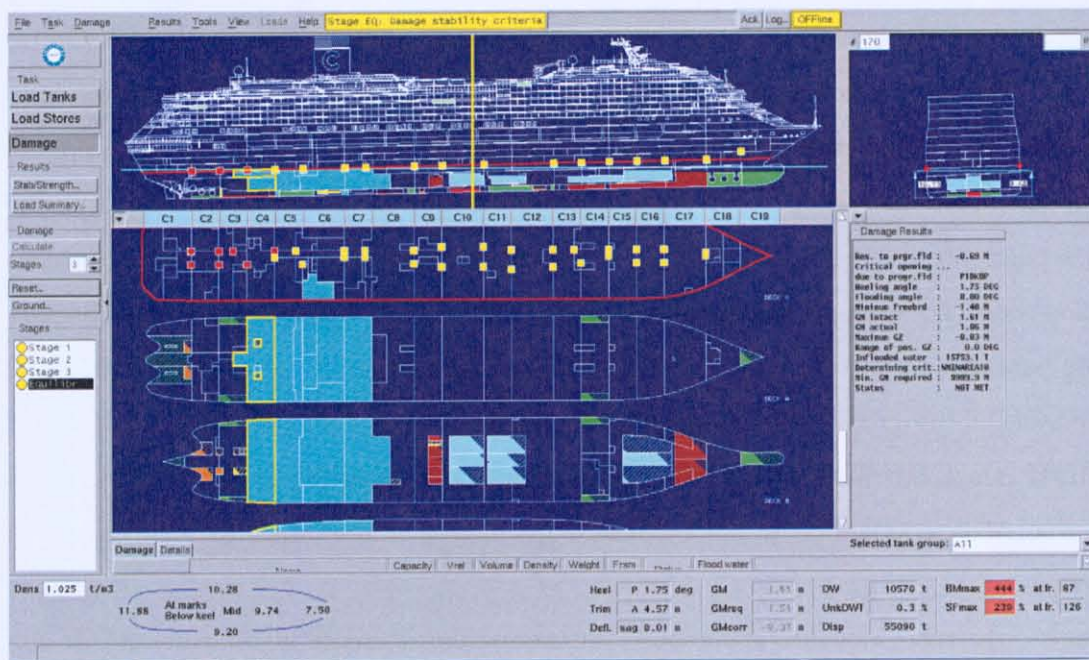
Figura 35 –

Si è ritenuto opportuno indagare anche sulla situazione conseguente all'allagamento di quattro compartimenti contigui allagati, quelli direttamente interessati dallo squarcio principale ossia i compartimenti nr. 4, 5, 6, 7 (si confronti la seconda delle figure a seguire). Anche in questo caso emergono risultanze che evidenziano la compromissione di galleggiabilità e stabilità.

Si può ancora osservare che di norma quando una falla viene ad interessare più di due compartimenti contigui, anche se la galleggiabilità non dovesse essere compromessa, le condizioni di stabilità sarebbero comunque tali da consigliare l'abbandono nave.

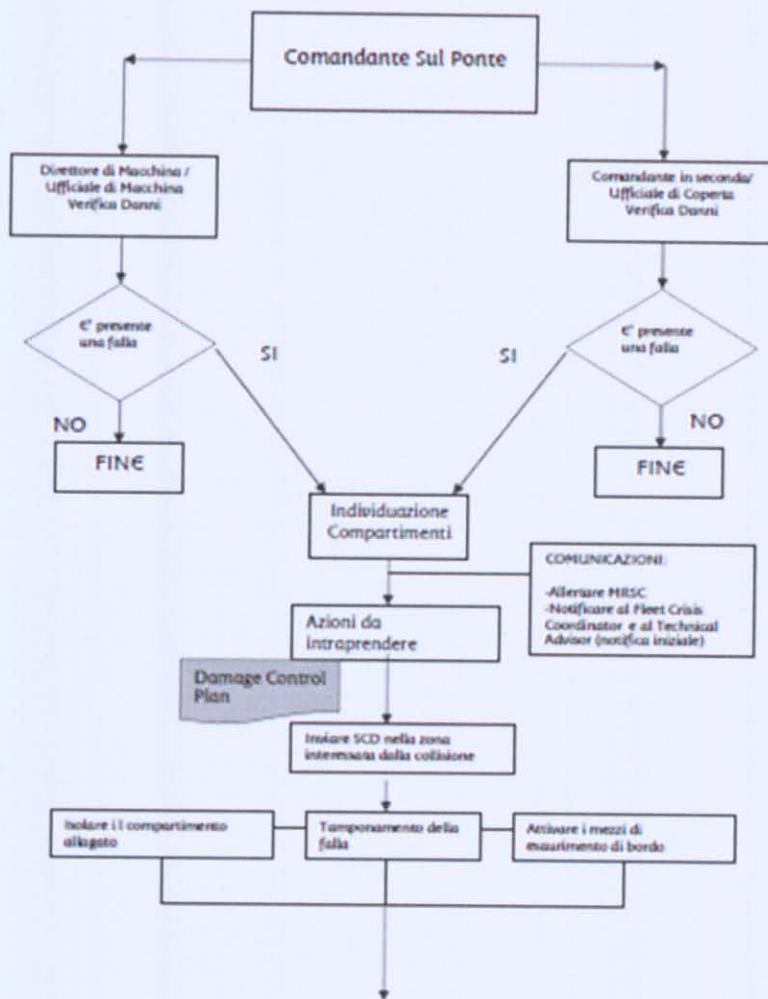
Figura 36

Per comodità di trattazione si elencano di seguito i punti chiave del diagramma (figura n. 36) "Decision Support System for Master 4.1 Collisione. Falla", che saranno nel prosieguo oggetto di confronto con quanto accaduto:

6. ABBANDONO NAVE
- Analisi delle singole fasi/azioni:
1. **Comandante in Plancia:** azione avvenuta correttamente.
 2. **Verifica danni:** è avvenuta d'iniziativa da subito perché, appena avvenuto l'urto, il personale che effettua guardie in navigazione (coperta e macchina) ha raggiunto il proprio luogo di lavoro allertato dallo scossone e la repentina diminuzione di velocità; tutto è avvenuto senza la chiamata del Ruolo d'Appello per falla.

4. **Valutare mancata efficacia delle azioni di contenimento:** alle ore **21:58:37** il Comandante avrebbe dovuto aver chiaro che le azioni per contrastare la falla non erano fino a quel momento efficaci, perché era senza QE principale e quindi senza pompe per l'esaurimento e avrebbe dovuto chiamare l'**EMERGENZA GENERALE**. In realtà la comunicazione **via interfono** avverrà alle ore 22:36:08.

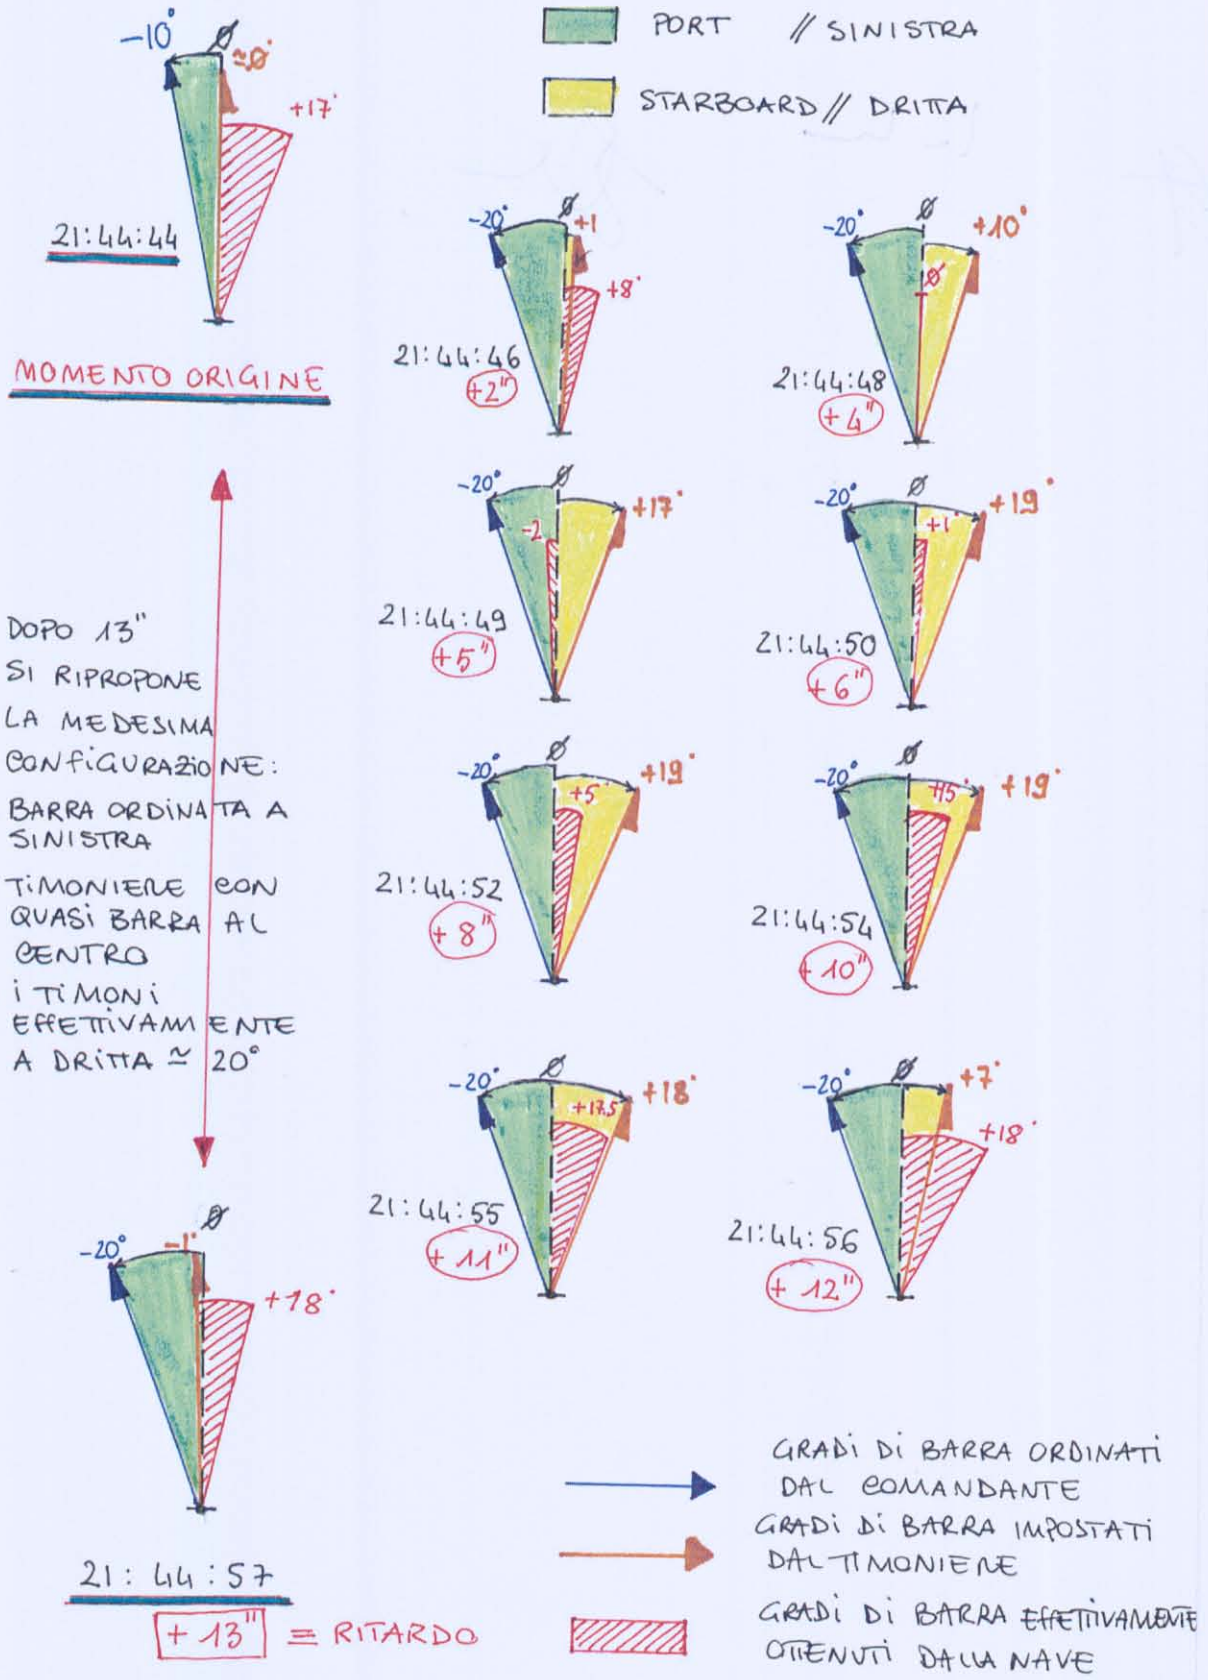
Figura 37 -

Analizzando però nel dettaglio il comportamento del timoniere (registrazioni VDR) si nota che costui non esegue prontamente quanto ordinato e addirittura, in questo frangente così critico, **sbaglia la direzione di accostata**; cioè quando il Comandante decide di passare da barra al centro fino a 20° di barra a SX, il timoniere va a dritta arrivando fino a circa 20°, come se avesse inteso dritta al posto di sinistra, per poi riportare la barra a SX come ordinato, con un ritardo significativo.
